RELAZIONE TECNICA-ILLUSTRATIVA-FOTOGRAFICA

L'intervento prevede il recupero degli impianti sportivi presenti nel paese, ovvero gli impianti sportivi di Via Buginello n°11A, identificati al catasto Fabbricati alle particelle 51 e 449 del foglio 24, ed il centro sportivo comunale di Viale Roma n°23, identificato al Catasto Fabbricati alla particella 357 del foglio 33. Entrambi i complessi sportivi sono individuati nella tavola P1 del RUE vigente.

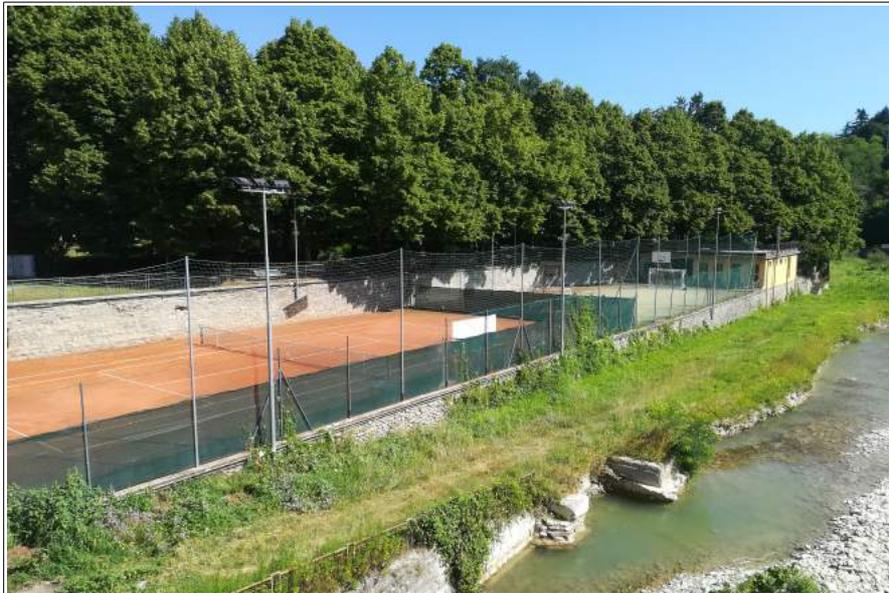
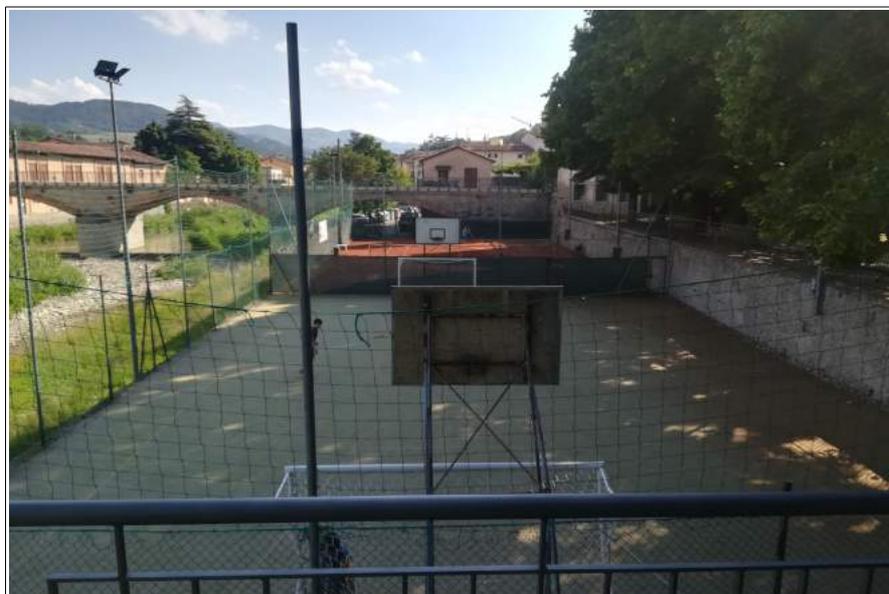
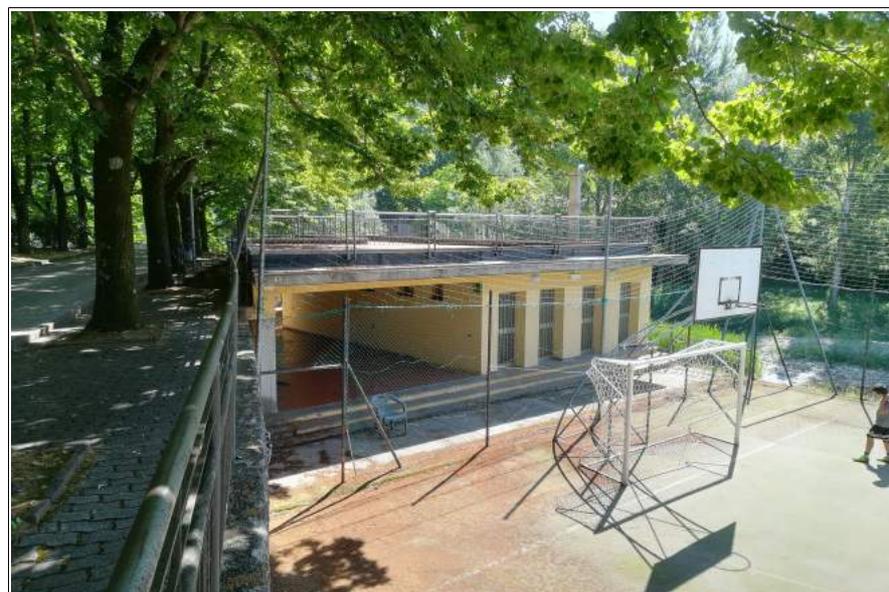
IMPIANTI SPORTIVI DI VIA BUGINELLO

Gli impianti sportivi di Via Buginello sono composti da un fabbricato adibito a spogliatoi-docce, servizi igienici e locale caldaia, un campo scoperto polifunzionale calcio-pallacanestro, di piccole dimensioni, in erba sintetica e accessibile gratuitamente a tutti, ed un campo scoperto da tennis in terra rossa dato in gestione al Circolo Tennis di Rocca San Casciano.

Il campo da tennis in terra rossa, in gestione all'Unione Sportiva Rocchigiana, necessita annualmente del rifacimento della superficie, attraverso lavorazioni di rullatura, inserimento e spianamento terra, inoltre durante la stagione estiva, richiede una manutenzione continua (spianamento buche, pulizia foglie, irrigazione giornaliera).

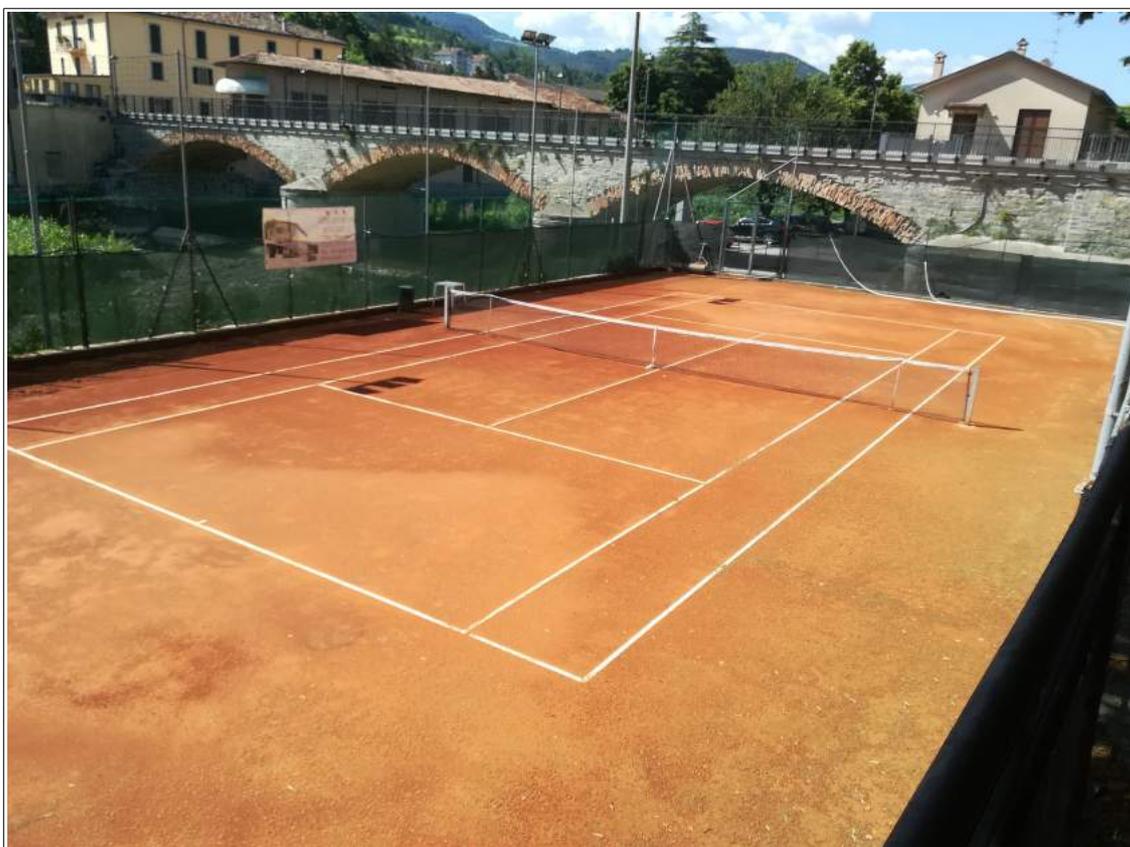
ZONE DI INTERVENTO IMPIANTI SPORTIVI DI VIA BUGINELLO

● *trasformazione del campo da tennis in terra rossa, in campo polivalente (tennis e calcio a 5) con una nuova superficie in resina sintetica acrilica, posta sopra alla terra esistente, mediante:*

La realizzazione della nuova superficie a 4 falde con pendenze dell' 1%, come da elaborati grafici allegati, non comporterà modifiche per il deflusso delle acque meteoriche, in quanto verranno sostituite le tubazioni e i pozzetti esistenti, ma verranno utilizzati gli stessi scarichi presenti nell'attuale campo diretti nell'alveo fluviale del fiume Montone e ai fini dell'invarianza idraulica non si fornisce alcun calcolo in poiché nel corso degli anni passati la superficie in oggetto ha subito varie trasformazioni tra terra rossa ed erba sintetica, ritrovandosi quindi ad essere già impermeabile, come avverrà con il nuovo manto in resina.

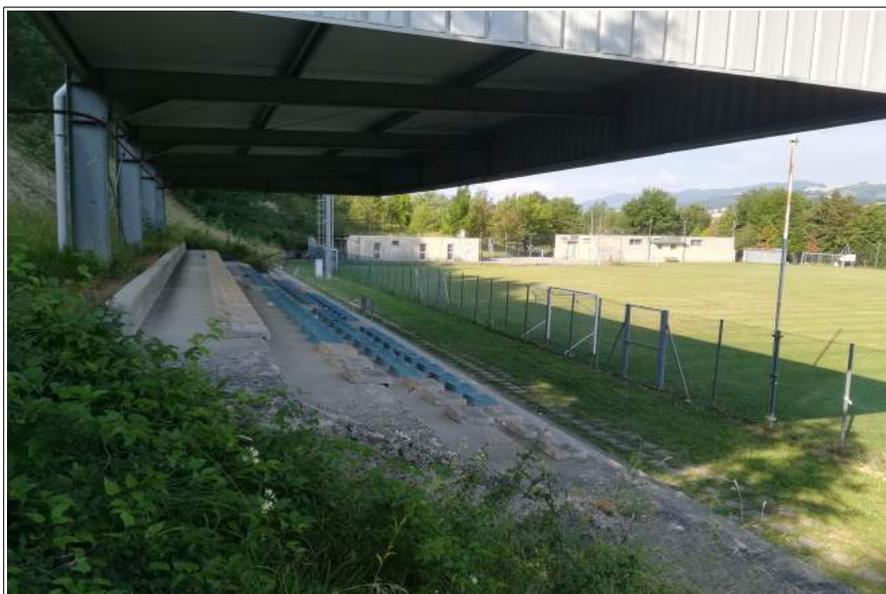
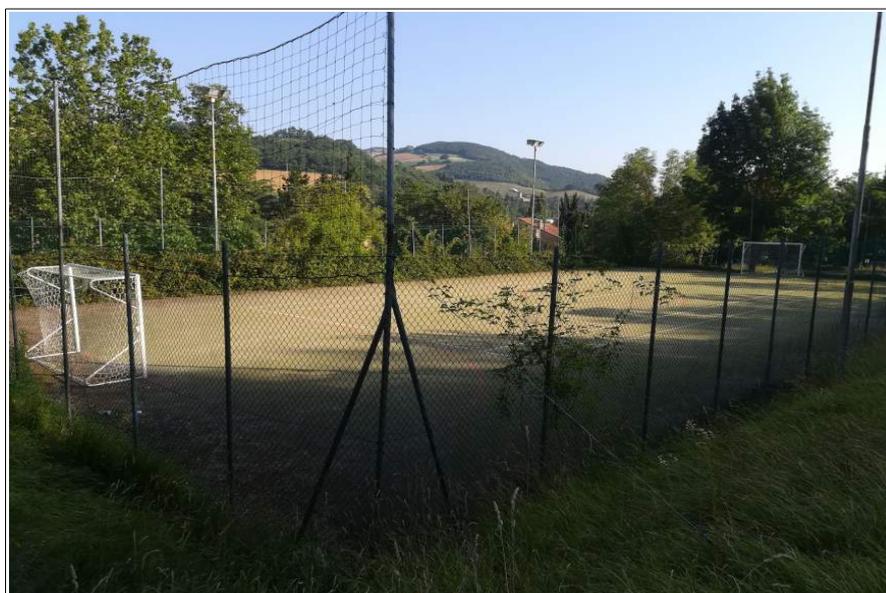
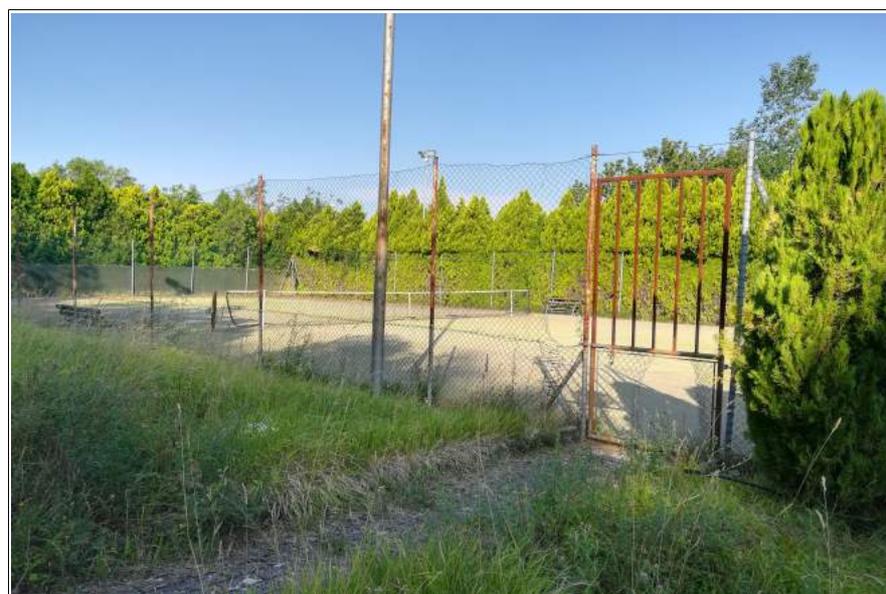
CENTRO SPORTIVO COMUNALE DI VIALE ROMA

Realizzato negli anni '90, il centro sportivo comunale manifesta diverse problematiche che devono essere risolte.

L'impianto, dato in gestione all'Unione Sportiva Rocchigiana Calcio, è composto da due fabbricati adibiti ad uffici dirigenza, spogliatoi-docce e servizi per gli spettatori, quali bar e servizi igienici, un campo da calcio a 11 in erba naturale con relative tribune, un campo da calcio a 5 ed un campo da tennis entrambi scoperti ed in erba sintetica, accessibili da relativo percorso pedonale, ed una zona parcheggio.

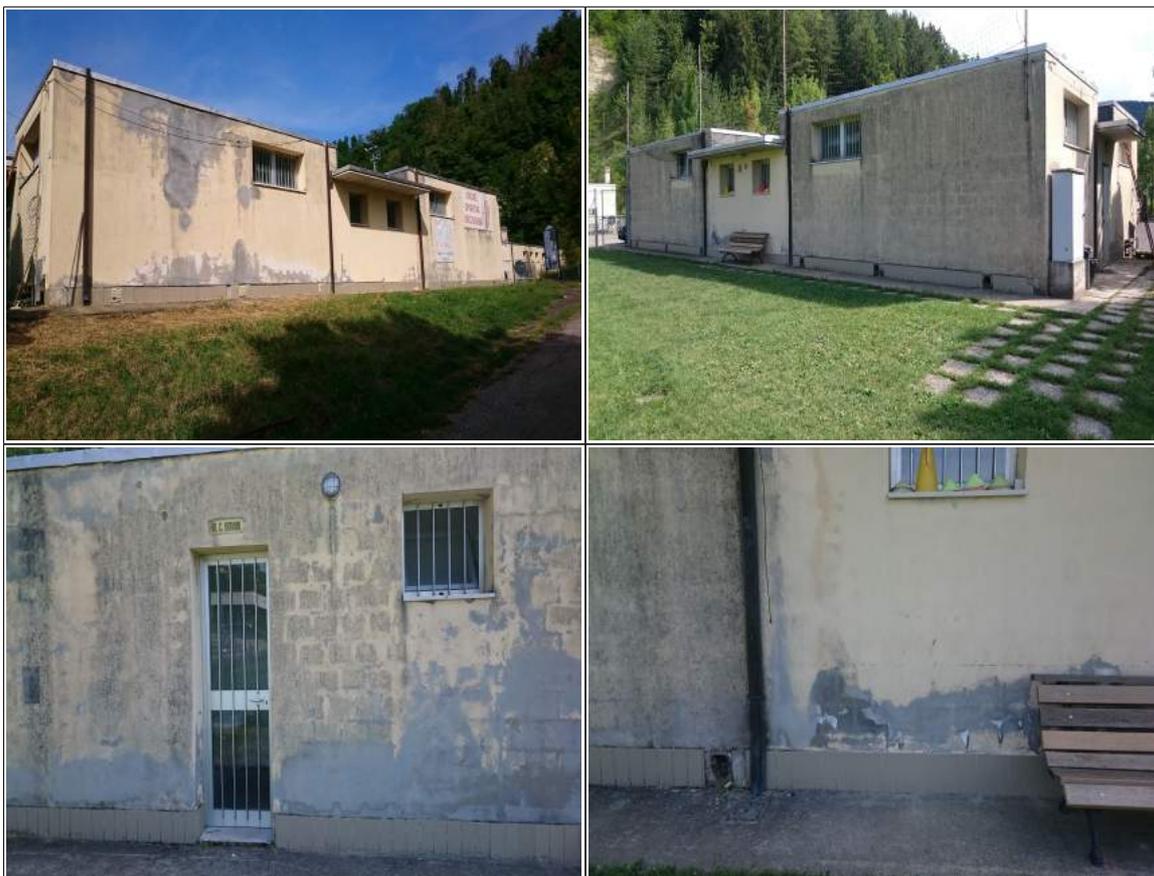
Entrambi i fabbricati, presentano una copertura piana sprovvista di sporto di gronda. Questa mancanza, provoca il percolamento dell'acqua piovana sulle murature esterne, provocando muffe, staccamento di intonaco e annerimento dei prospetti (la stessa cosa non accade dove sono presenti delle pensiline in cls).

Alla base delle murature esterne è evidente l'effetto dell'umidità di risalita dal terreno (tipica delle costruzioni dell'epoca), accentuato da una zoccolatura in gres, ormai staccata, dove l'acqua si infiltra e ristagna.

- *il ripristino delle murature esterne dei due fabbricati, attraverso demolizione e rifacimento di intonaco esterno antiumidità di risalita per almeno 1 metro di altezza, raschiatura muffe e intonaco distaccato, rasature, trattamento antimuffa e imbiancatura con silossanico traspirante;*

- *la realizzazione di pensiline in lamiera, nei due fabbricati, a protezione delle murature esterne dagli agenti atmosferici, con sporgenza di cm. 30,00 dal muro, per tutto il perimetro dei fabbricati, ad esclusione dei punti in cui sono già presenti delle pensiline in cemento;*

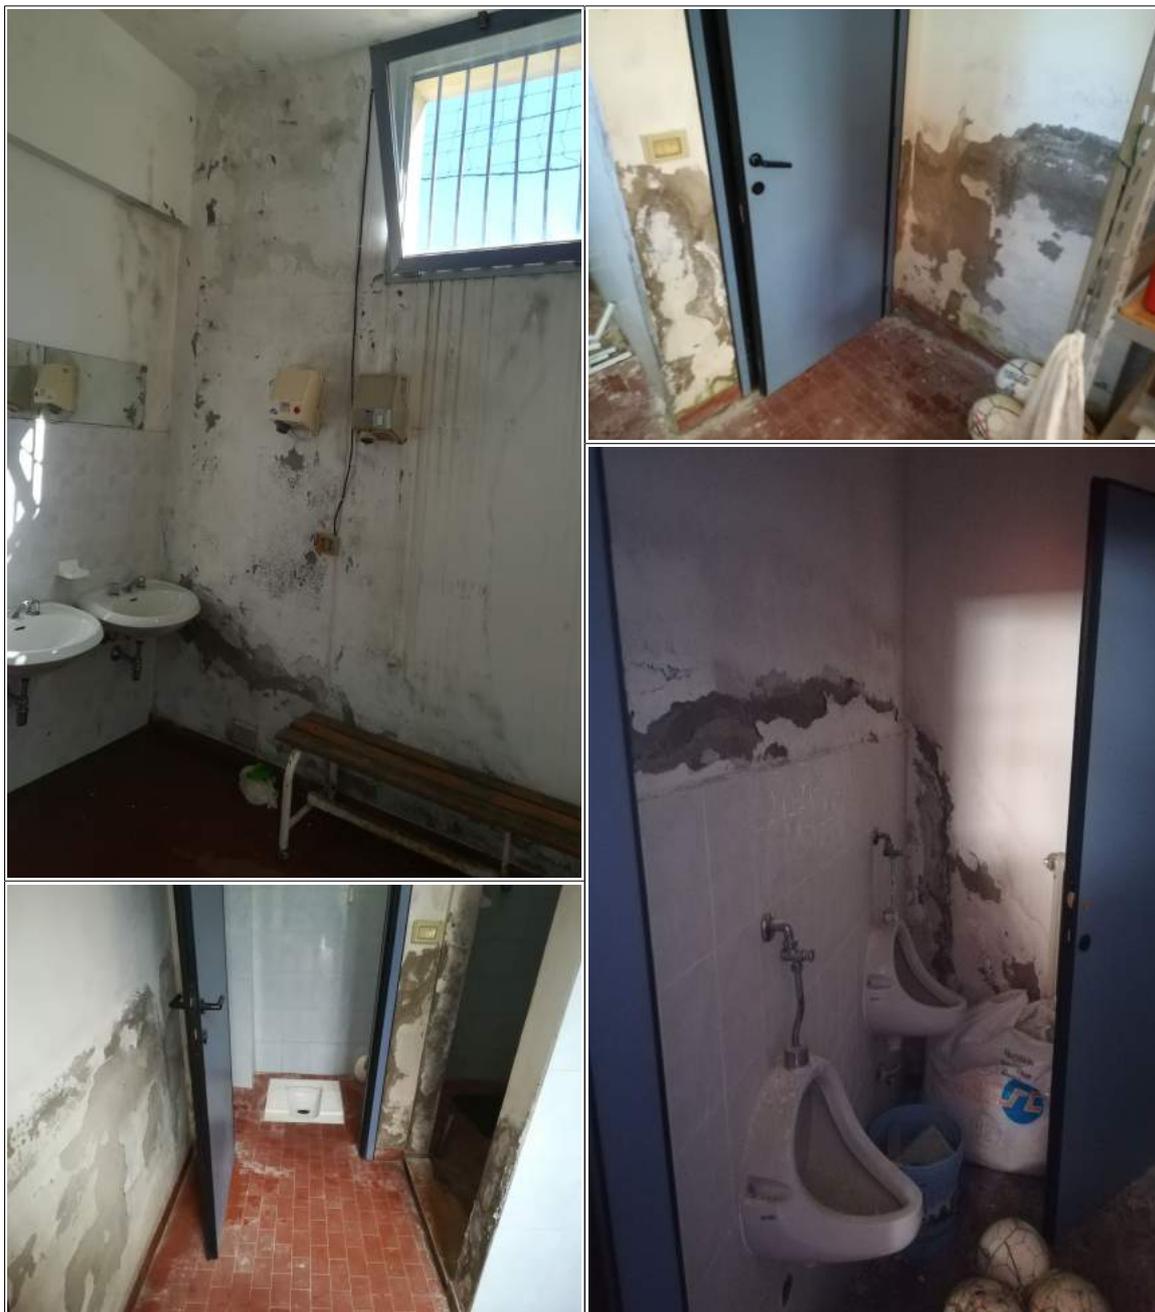
Internamente, il fabbricato adibito a spogliatoi oltre a muffe, condensa, intonaco distaccato e sanitari non funzionanti, mostra i segni delle infiltrazioni avvenute nella copertura, recentemente impermeabilizzata, provocando situazioni di disagio tra giocatori e arbitri che vengono ospitati durante le partite della stagione calcistica.

- *il ripristino delle murature interne degli spogliatoi, mediante raschiatura muffe e intonaco distaccato, rasature, trattamento antimuffa e due mani di tempera traspirante antimuffa, sostituzione sanitari e docce non funzionanti;*

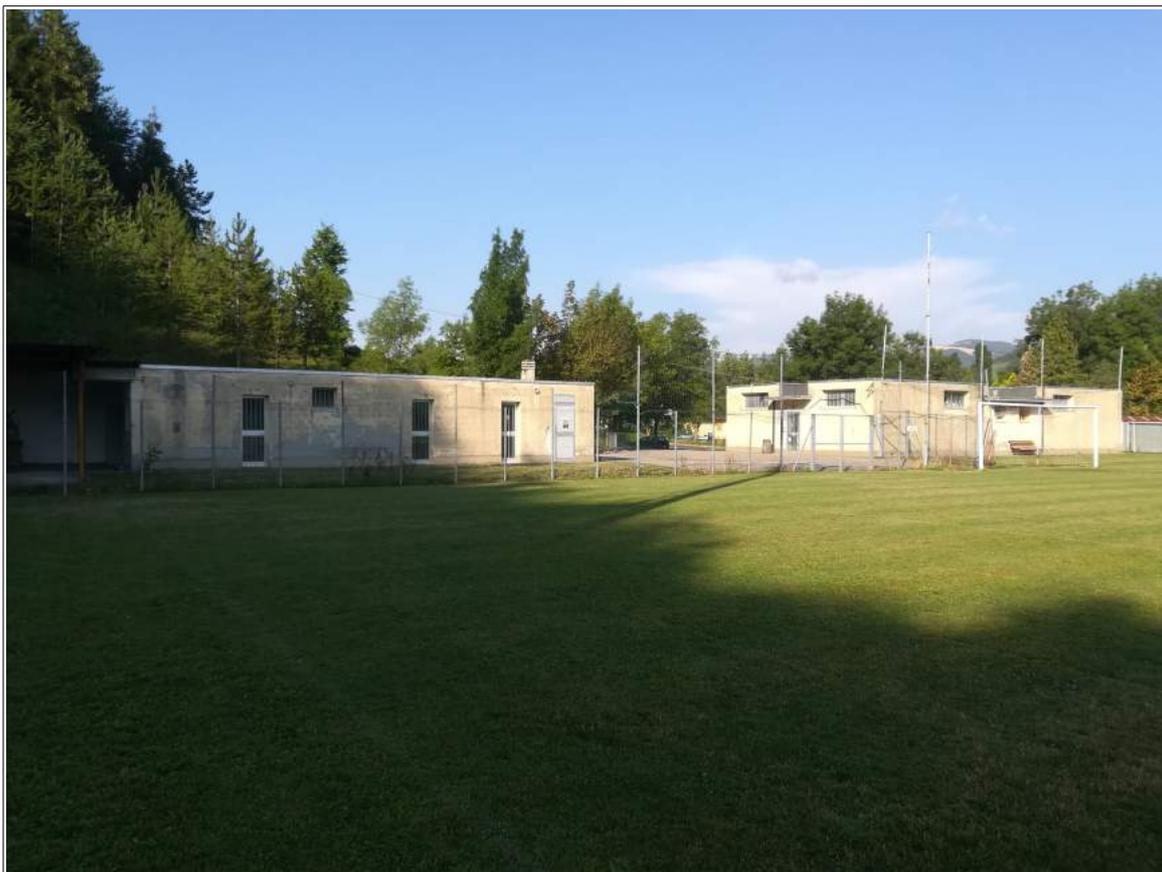
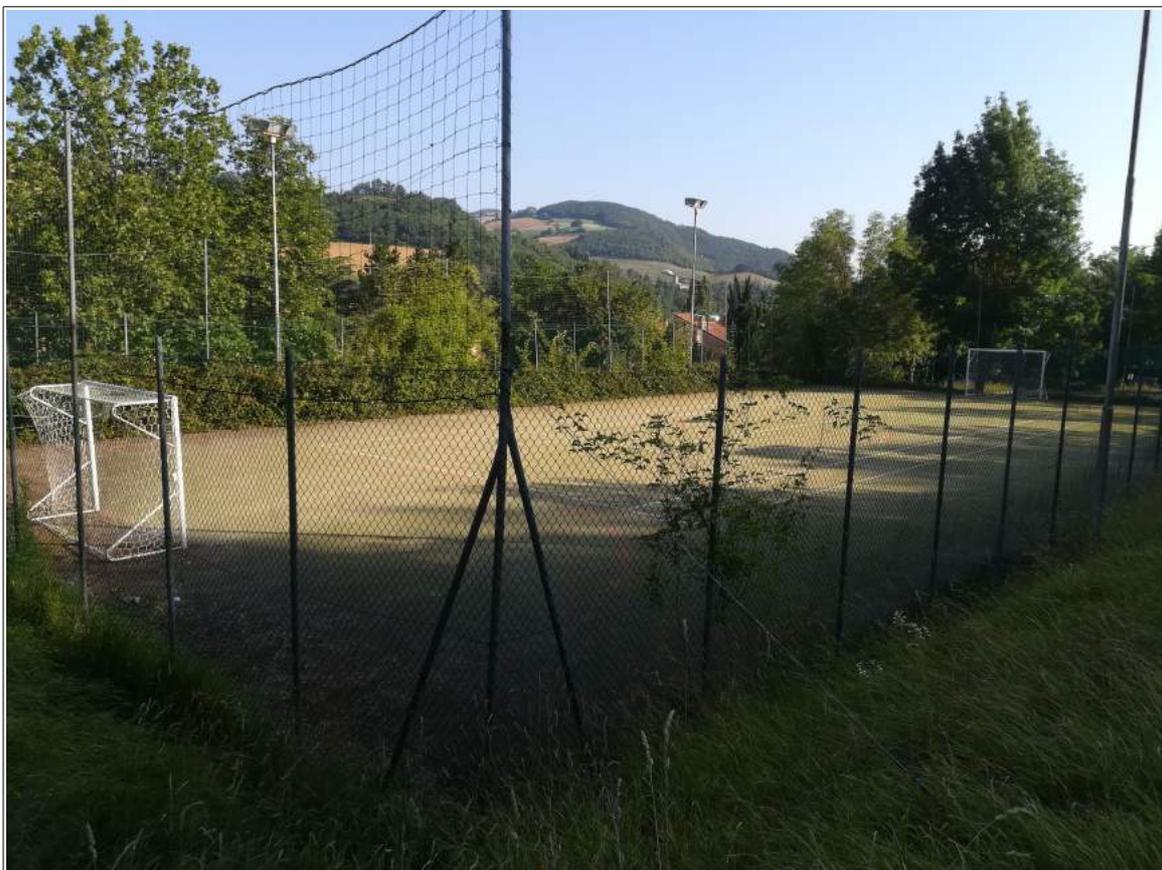
**ZONE DI INTERVENTO
CENTRO SPORTIVO COMUNALE DI VIALE ROMA**

Infine, il campo scoperto in erba sintetica da calcio a 5, essendo stato realizzato circa 15 anni fa ed essendo esposto alle intemperie, mostra, inevitabilmente, un manto superficiale completamente deteriorato e illuminazione non funzionante.

- *l'esecuzione di un nuovo manto in erba sintetica per il campo da calcio a 5, posto sopra all'attuale erba sintetica "bruciata" in quanto si presenta perfettamente piana e con un sottofondo già adeguato al supporto di un nuovo manto, mediante:*

- *la sostituzione dei fari non funzionanti del relativo impianto di illuminazione.*
